Sådan bruger du Avance® Solo

Et par ting, du skal vide, når du er i behandling med Avance® Solo NPWT systemet.

Avance® Solo
Patientvejledning

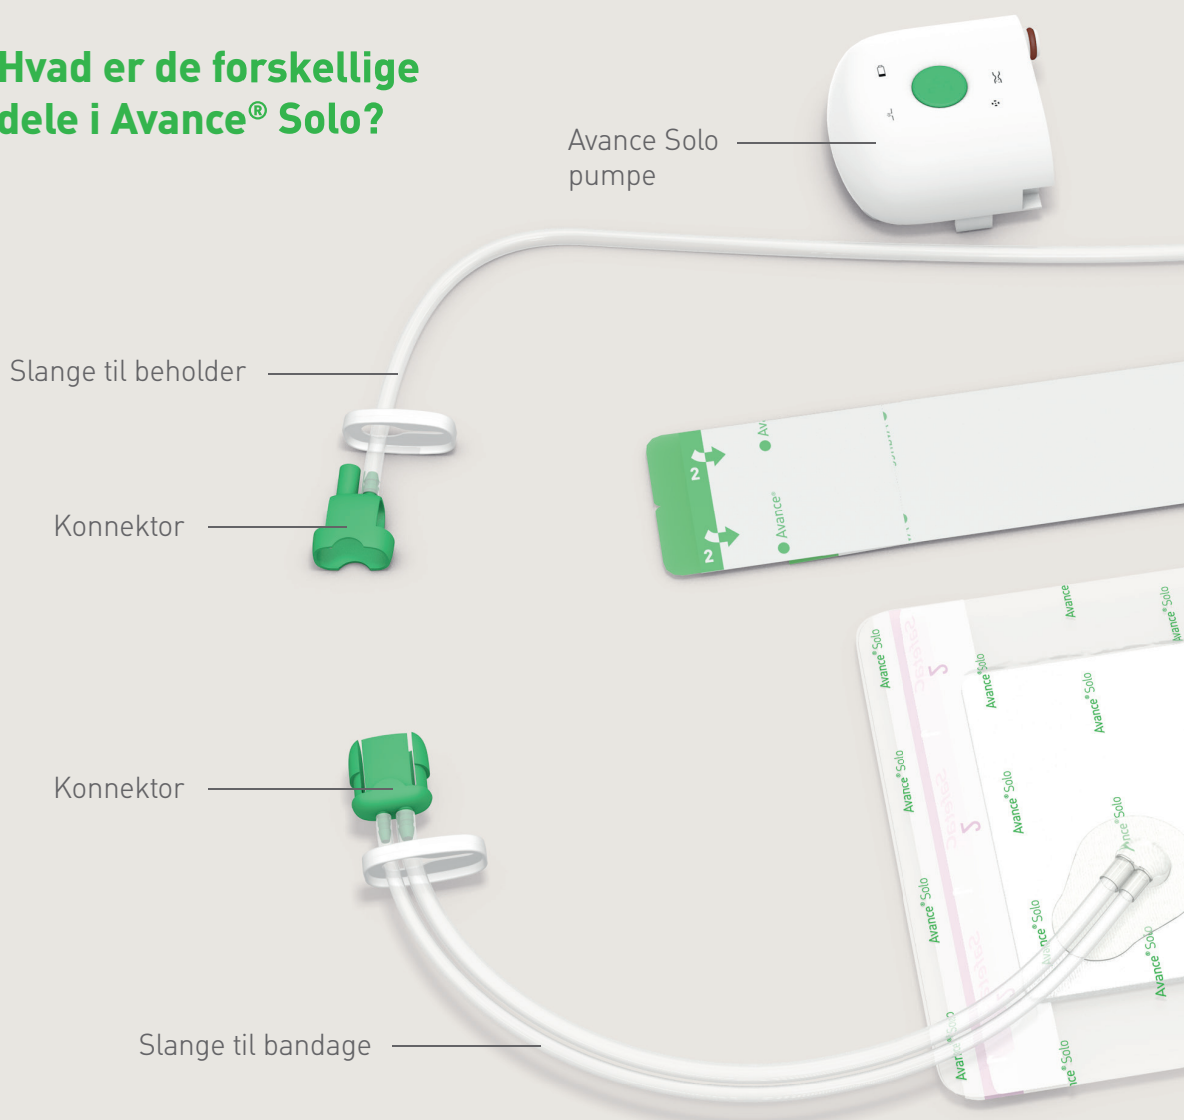
Hvad er de forskellige dele i Avance® Solo?

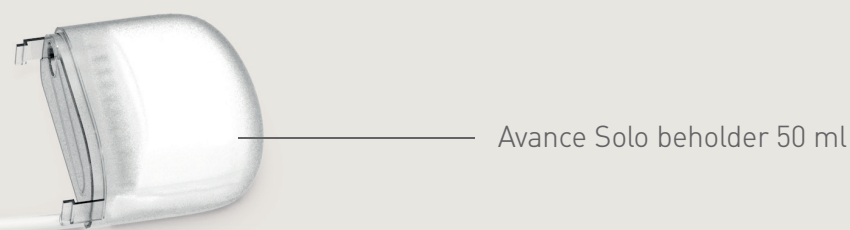
Avance Solo beholder 50 ml

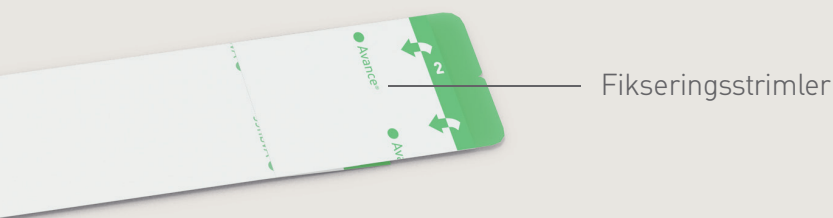
Fikseringsstrimler

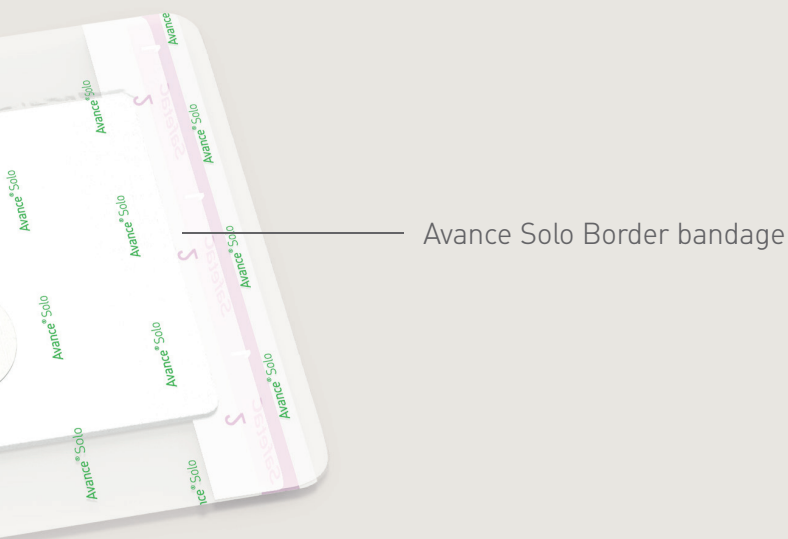
Avance Solo Border bandage

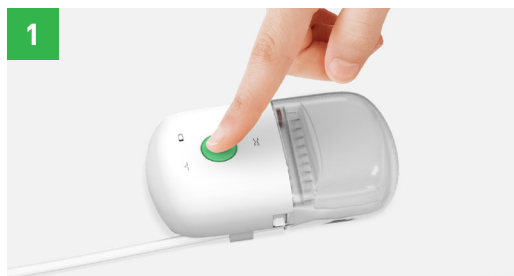
Sæt behandlingen på pause ved at trykke på den grønne startknap på pumpen og slippe den efter to (2) sekunder.

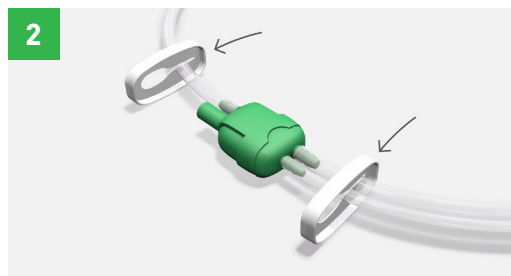
Afklem beholderslangen og bandageslangen ved at placere glideklemmerne ved siden af de grønne konnektorer og lade dem glide hen over slangerne, indtil de sidder fast.

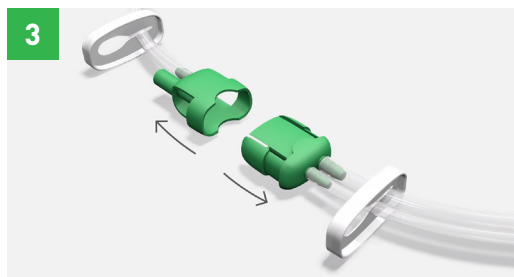
Beholderslangen med pumpe kobles fra bandageslangen, og delen med pumpen anbringes sikkert væk fra brusebadet.

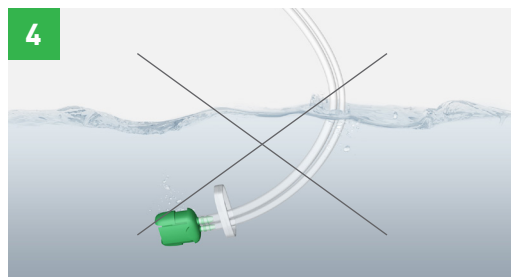
Sørg for, at bandageslangen ikke nedsænkes i vand under brusebadet.

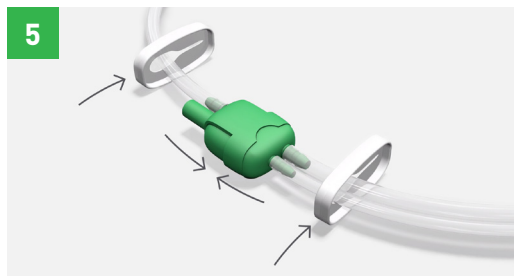
Tilslut bandagen til pumpen og beholderen igen efter brusebadet ved at montere de grønne konnektorer. Frigør de to klemmer, når bandagen er tilsluttet.

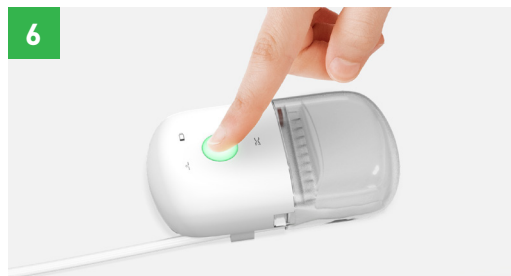
Genstart behandlingen ved at trykke på den grønne startknap og slippe den efter to (2) sekunder, indtil pumpen aktiveres og knappen blinker.

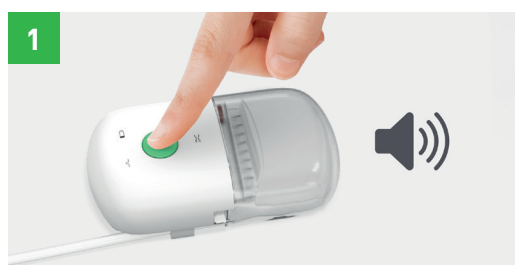
1 Sæt pumpen på pause ved at trykke på den grønne startknap og slippe den efter to (2) sekunder. Pumpen udsender to bip for at bekræfte, at den er i pausetilstand.

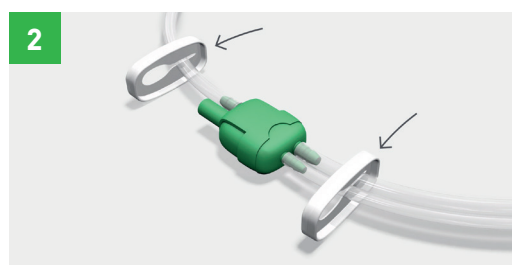
2 Skub slangeklemmerne op, så de er tæt på de grønne konnektorer, og skub begge klemmer hen over slangen for at sikre, at der ikke lækker væske, når den frakobles.

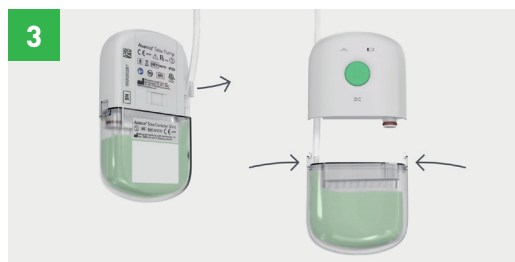
3 Løsn slangerne bag på pumpen. Tryk hårdt på de sidemonterede plasttæppe, og træk, mens du forsigtigt rokker med beholderen for at frakoble den. Tilslut den nye beholder. Du kan forvente, at beholderen sidder godt fast, hvilket er normalt og nødvendigt for at opretholde en effektiv forsegling.

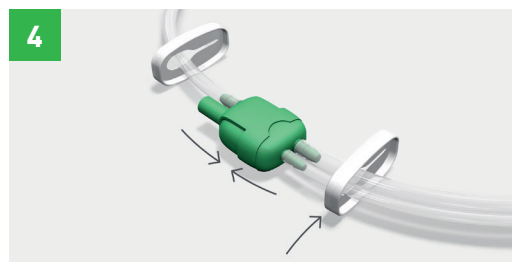
4 Kobl de to grønne konnektorer sammen igen, løsn klemmen på bandageslangen og genstart pumpen ved at trykke på den grønne startknap og slippe den efter to (2) sekunder. Overvåg, at det negative tryk er aktivt. Bandagen skal være trukket sammen og fast ved berøring.

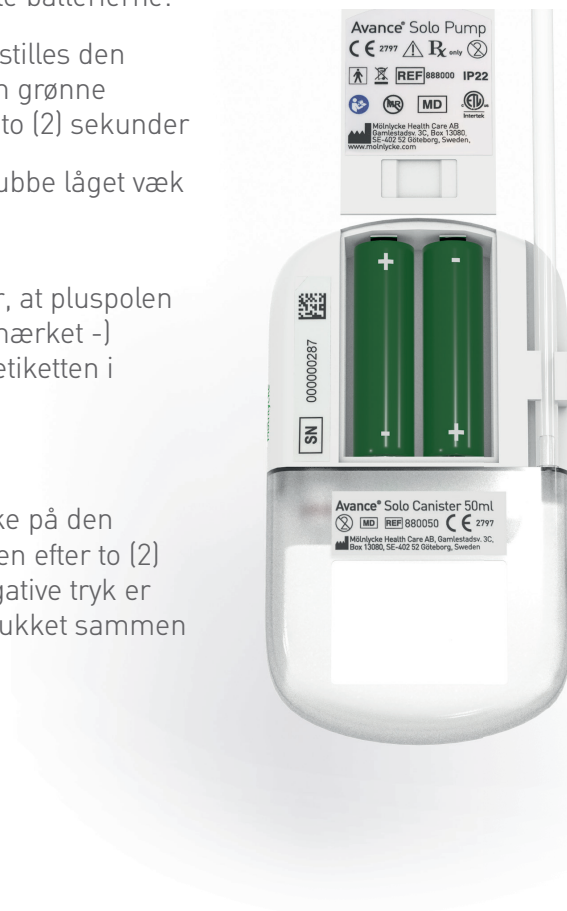
- Hvis pumpen stadig er aktiv, stilles den på pause ved at trykke på den grønne startknap og slippe den efter to (2) sekunder
- Åbn batterirummet ved at skubbe låget væk
- Tag batterierne ud
- Isæt nye batterier, og sørg for, at pluspolen (mærket +) og minuspolen (mærket -) på hvert batteri svarer til +/- etiketten i batterirummet
- Luk låget til batterirummet
- Genstart pumpen ved at trykke på den grønne startknap og slippe den efter to (2) sekunder. Sørg for, at det negative tryk er aktivt, bandagen skal være trukket sammen og fast ved berøring

Du skal skifte de to (2) batterier, hvis der er alarm for lavt batteriniveau eller efter 7 dage. Brug kun AA 1,5 V GP15LF-lithiumbatterier.

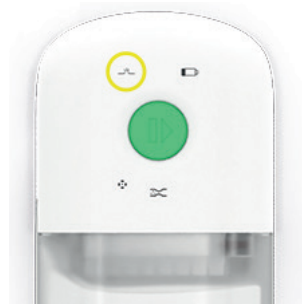
Indikatoren for **LÆKAGE** blinker én gang i sekundet.

Pumpen udsender gentagne gange en alarm med et bip og holder derefter pause.

Mulig årsag	Sådan foretager du fejlfinding
Der er registreret en luftlækage.	Sådan afhjælpes en lækage: Tryk rundt om bandagens kanter og strimlerne for at forbedre kontakten med huden. Kontrollér, at beholderen er fastgjort til pumpen, at beholderslangen er fastgjort til beholderen, og at bandageslangen er tilsluttet beholderslangen. Tryk på den grønne startknap for at genstarte pumpen. Hvis lækageproblemet ikke er løst, vil pumpen igen afgive en alarm for lækage og derefter sætte behandlingen på pause. Hvis dette sker, skal du kontakte sundhedspersonalet.
Beholderen er fuld, eller slangerne er blokerede.	Sådan korrigeres en blokering: Sørg for, at slangerne ikke er afklemte eller knækkede. Hvis beholderen er fuld, skal den udskiftes i henhold til instruktionerne på side 8 i dette dokument eller i brugervejledningen (følger med produktpakken) i afsnit 7.3. Brug evt. QR koden side 9. Tryk på den grønne startknap for at genstarte pumpen. Hvis blokeringen ikke løses, vil pumpen igen afgive en alarm for blokering og derefter sætte behandlingen på pause. Hvis dette sker, skal du kontakte sundhedspersonalet.

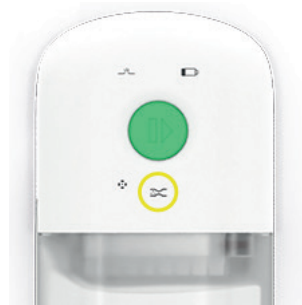
Indikatoren for **BLOKERING** blinker én gang hvert sekund.

Pumpen udsender gentagne gange en alarm med et bip og holder derefter pause.
